## DOM SMÚTKU RUDINA ZAMERANIE SKUTKOVÉHO STAVU, STAVEBNÉ PORUCHY A SANÁČNÉ OPATRENIA

### ODBORNÝ POSUDOK

INVESTOR  
OBEC RUDINA

JÚN 2012

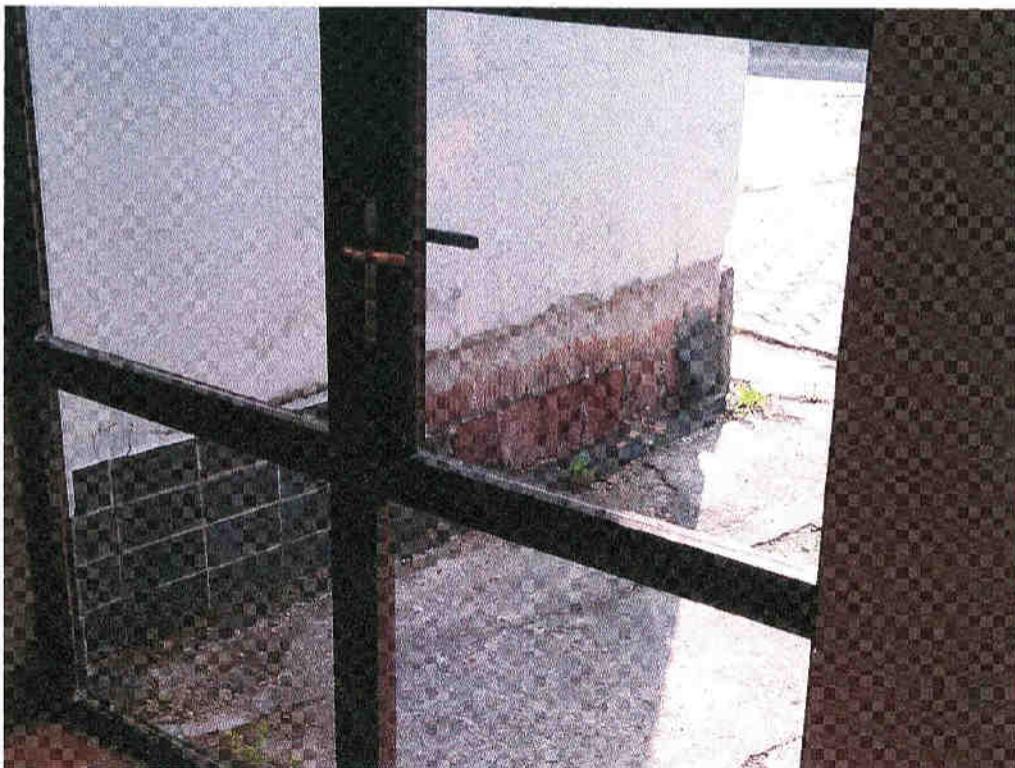
Obvodové murivo hlavnej hrany je vyhotovené z pálených tehloblokov CD na maltu nezisteného druhu a nezistenej pevnosti. Hrúbka obvodového muriva je 400mm, pričom je obojstranne opatrené VC omietkou. Samotné murivo nevykazuje priame statické poruchy avšak vykazuje jasné známky zavlhnutia z titulu nefunkčnej izolácie proti zemnej vode a vlhkosti. V podstate obvodové murivo celej hlavnej hrany /a pravdepodobne celého objektu/ je zavlnuté následkom čoho dochádza k destrukcii omietok a vzniku solí a plesní. Na objekte došlo k mechanickému oddeleniu soklového obkladu a následne aj k oddeleniu zvislej časti hydroizolácie, čo má za následok navlhcanie muriva už aj povrchovou vodou.

Zdevastovaná a nefunkčná hydroizolácia hlavnej hrany objektu

Návrh sanačných opatrení na odstránenie problémov so zavíhaním muriva je stanovený nasledovne:

1. postupne odkopať v jednotlivých záberoch podľa statika celý obvod stavby a osadiť drenážnu nopovú fóliu na odvetranie vlhkosti v styku základových konštrukcií so zeminou.
2. zistiť skutkový stav hydroizolácie. Odporuča sa celkové podrezanie muriva a vloženie novej izolácie proti vode a vlhkosti
3. po prirodzenom vysušení muriva následne opraviť vnútorné omietky, prípadne v spodnej časti vyhotoviť nové sanačné omietky
4. preveriť, ako s kde je vyústená dažďová voda zo strechy! Vodu je nutné odviesť s pod stavby mimo nej.

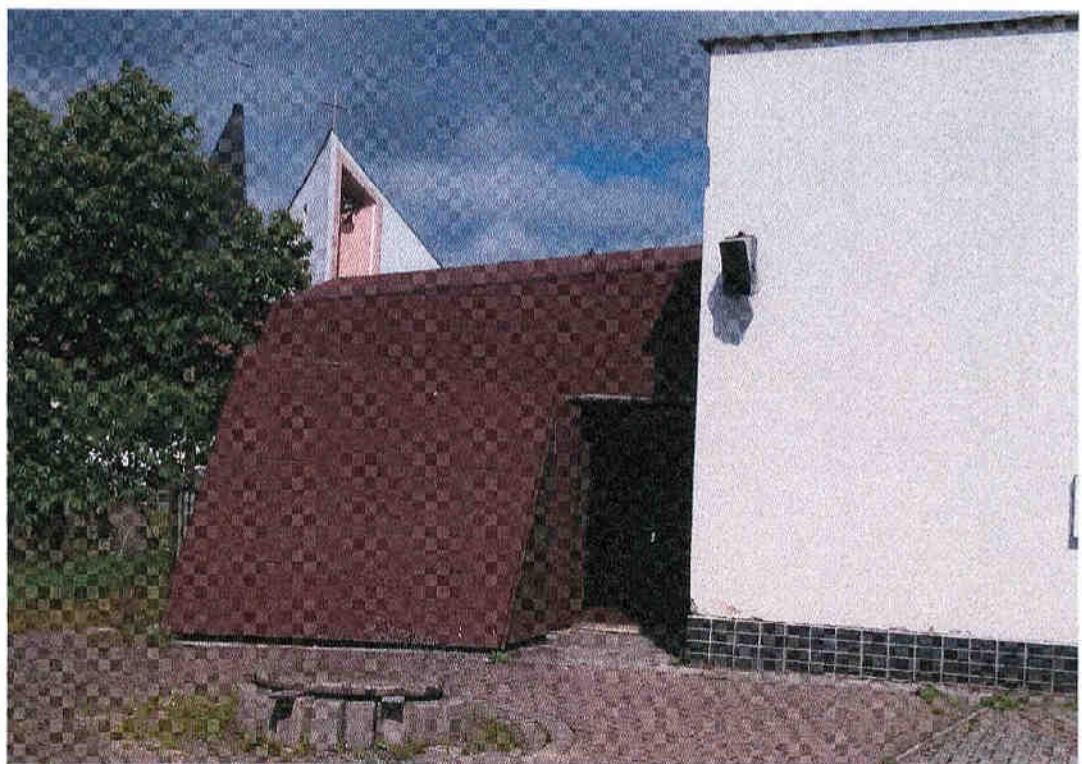
Opadávajúca omietka nad keramickým soklom z titulu pôsobenia vlhkosti

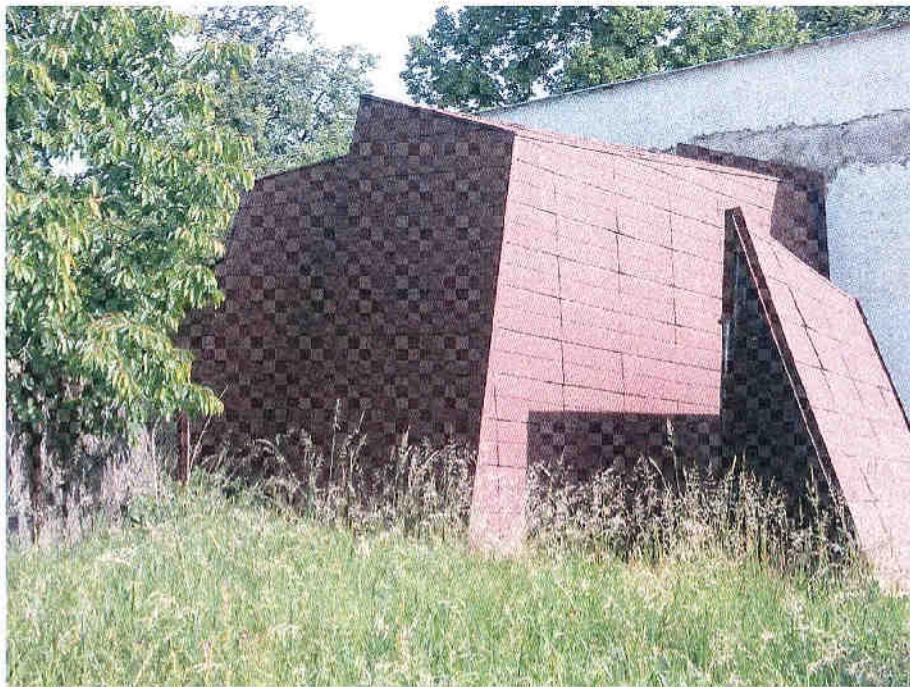
Ďalšou stavebno-technickou poruchou je opadávanie omietok v mieste odvodového stužujúceho venca hlavnej hmoty. Toto sa deje z dôvodu absencie akejkoľvek tepelnej izolácie, vplyvom čoho dochádza k nadmerným deformáciám vplyvom tepelnej rozťažnosti železobetónového venca voči tehlovému murivu. Táto skutočnosť sa najviac prejavuje na južnej strane objektu, kde je tepelné namáhanie najväčšie.

Opadávajúca omietka v mieste železobetónového vecna

1. po odstránení problémov s vlhkostou stavby vplyvom nefunkčnej izolácie, opatríť stavbu aj napriek skutočnosti, že nie je vykurovaná, vhodne navrhnutým kontaktným zateplňovacím systémom s difúzne otvorenou omietkou
2. skontrolovať všetky klampiarske prvky, najmä pri kotlikoch dažďových zvodov v styku s atikovým murivom. Atikové plechy vyspádovať smerom k streche so sklonom 2%.

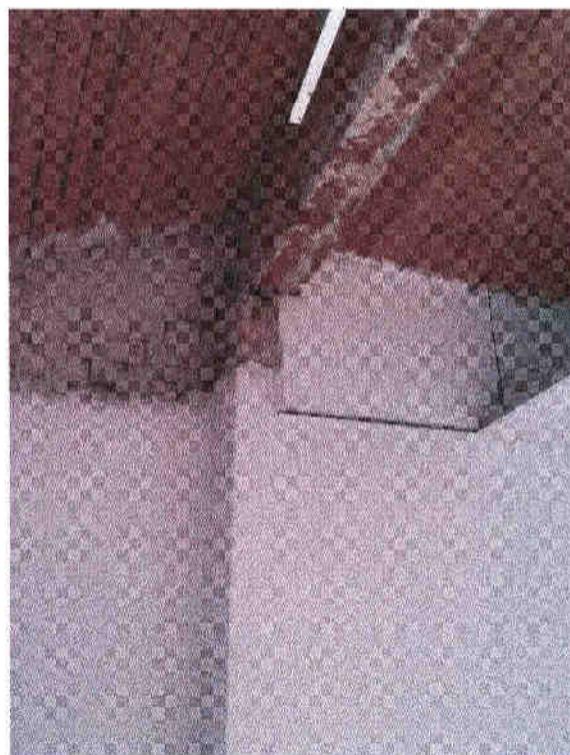
Tieto konštrukcie sú zakryté a preto sa odporúča ich lokálna kontrola v najviac zaťažovaných miestach, t.j. pri styku s terénom a vo vrcholoch. Dá s dôvodne predpokladať že budú napadnuté vlhkosťou a hubami, nakoľko tieto problémy sú viditeľné z interiéru v častiach ktoré nie sú zakryté podlahovými prvkami. Vid' foto nižšie – výrazný výskyt plesní.

1. zabezpečiť odvetranie medzi drevenou konštrukciou a plechovou fasádou – absolútne nutnosť!
2. Odizolovať drevéne prvky v styku s murivom – vložením asfaltového pásu – ak bude nožné
3. Napadnuté prvky vymeniť, prípade chemicky ošetriť, ak nie je napadnutie hĺbkové

Odporúčanie: Vzhľadom na absolútne nevhodné prevedenie týchto konštrukcií ako aj na technickú náročnosť sanácie týchto prvkov sa doporučuje zvážiť ich úplné odstránenie a nové vyhotovenie s použitím kvalitných titánzinkových plechov s prevedením príslušných prvkov a detailov, ktoré zabezpečia správnu funkciu odvetranej plechovej fasády.

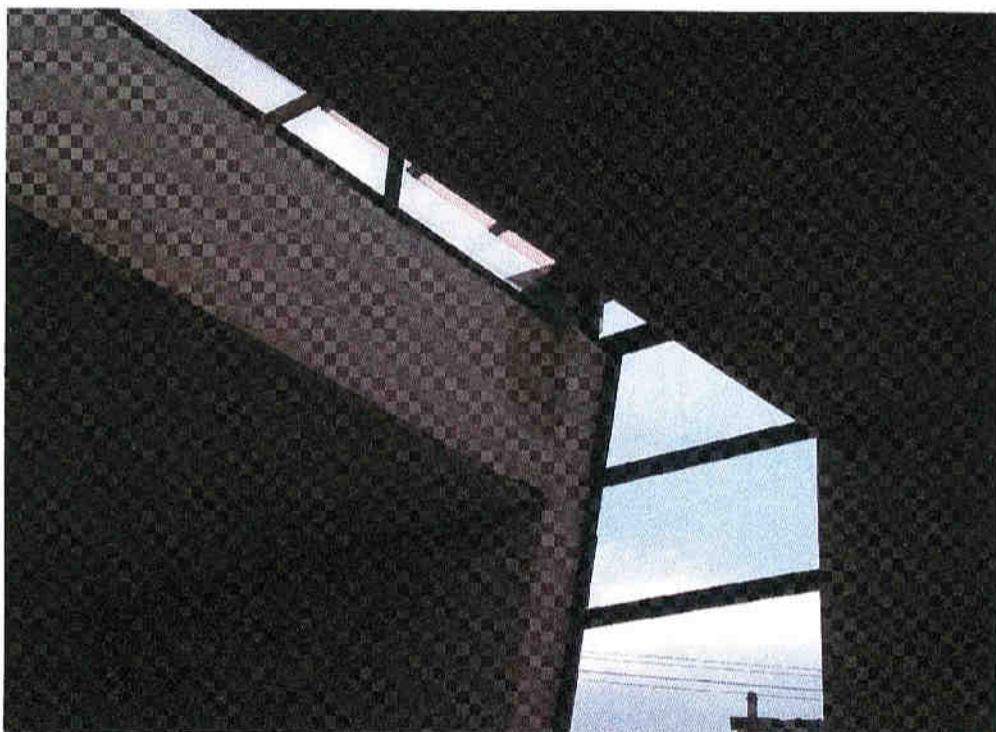
Strešná nosná konštrukcia hlavnej hmoty objektu je vyhotovená ako železobetónová stropná doska na ktorú je osadený strešný plášť neznámeho zloženia s použitím bitúmenovej strešnej krytiny. Vzhľadom na skutočnosť, že je pod touto konštrukciou podvesený plastový podhľad nie je možné bez jeho demontáže posúdiť funkčnosť strešného plášťa. Dá sa však oprávnenie predpokladať, že táto konštrukcia bude vykazovať slávebné poruchy z titulu zatekania, ako aj z titulu tepelných mostov. Na správnu diagnostiku prípadných porúch je však nutné lokálne otvoriť podhľad najmä v rohoch objektu a pri strešnom svetliku. V tomto mieste je viditeľná porucha na omietke, avšak táto môže spôsobiť viacerými príčinami.

Opadávajúca omietka v nároží strešného plášťa v styku so svetlikom

1. strešný plášť sa odporúča vyhotoviť ako nový, vrátane spádových vrstiev a parozábrany. Odporúča sa aj zateplenie strešnej konštrukcie aj vzhľadom ku skutočnosti, že objekt nie je vykurovaný. Zmyslom tepelnej izolácie je zníženie teplotného namáhania stropnej dosky a zamedzenie vzniku prasklin na vnútorných povrchoch.
2. Miesto asfaltových strešných krytin použiť izoláciu z PVC fólie – ideálne s ochranou štrkovým zásypom v hr.50mm fr.16-32, po odsúhlásení statikom.

3. Strešný svetlík kompletne demontoval a nahradí ho novým s patričnými vlastnosťami
